| <b>Titolo della tesi:</b><br>Ispezione e diagnosi di strutture in C.L.T. (XLAM):<br>casi di studio sul problema durabilità | |

Riassunto esteso di tesi di laurea svolta nell'ambito della laurea professionale TEMA LEGNO.

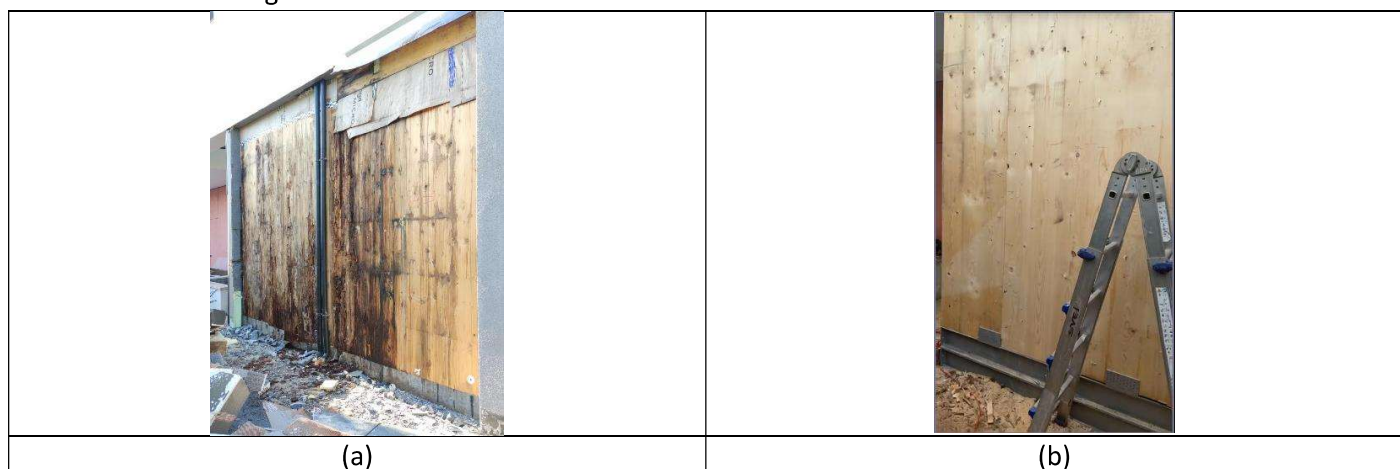
**Caso Studio A – Edificio residenziale a Peschiera del Garda (VR):** L'indagine è scaturita dalle segnalazioni della committenza riguardo al blocco funzionale dei meccanismi di apertura degli infissi. La rimozione mirata dei pacchetti isolanti e delle finiture (sia interne che esterne) ha svelato un gravissimo degrado biologico latente indotto da infiltrazioni d'acqua prolungate nel tempo. Nelle pareti portanti d'angolo (identificate come Zona A e Zona B), i tracciati densitometrici del Resistograph hanno evidenziato crolli verticali della resistenza meccanica su più strati del pannello XLAM. La perdita di sezione resistente è risultata talmente profonda da richiedere la sostituzione radicale degli elementi strutturali ammalorati tramite l'inserimento di nuovi setti portanti. Nel solaio (Zona C), le verifiche condotte dall'estradosso hanno evidenziato marcescenze localizzate in corrispondenza dei nodi di appoggio della struttura orizzontale e la conseguente

**Figura 1:** In (a) si può osservare la “Zona A” ammalorata mentre in (b) la medesima zona avvenuta la sostituzione dei pannelli di C.L.T.

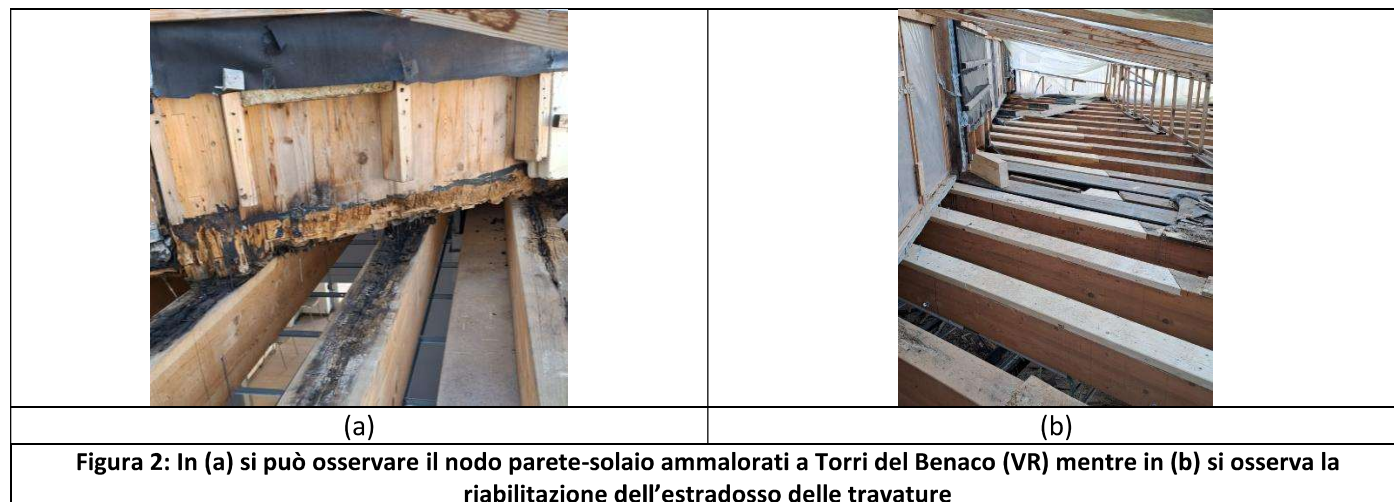
Caso Studio B – Edificio scolastico a Torri del Benaco (VR): In questo scenario l'ispezione si è focalizzata sulle zone di interfaccia tra gli elementi strutturali verticali in elevazione e i solai d'interpiano a sbalzo verso l'esterno. La diagnosi ha dimostrato come il ristagno persistente di acque meteoriche sulla pavimentazione esterna, combinato all'assenza di adeguati dettagli costruttivi di drenaggio e impermeabilizzazione all'attacco della parete, abbia innescato un fenomeno di risalita e infiltrazione capillare. I rilievi igrometrici e resistografici hanno confermato un'estesa carie del legno alla base delle pareti perimetrali in C.L.T. e sulla porzione superiore delle travi di bordo, richiedendo un intervento di risanamento localizzato e la totale revisione del nodo di isolamento idrico per evitare la recidiva del fenomeno.

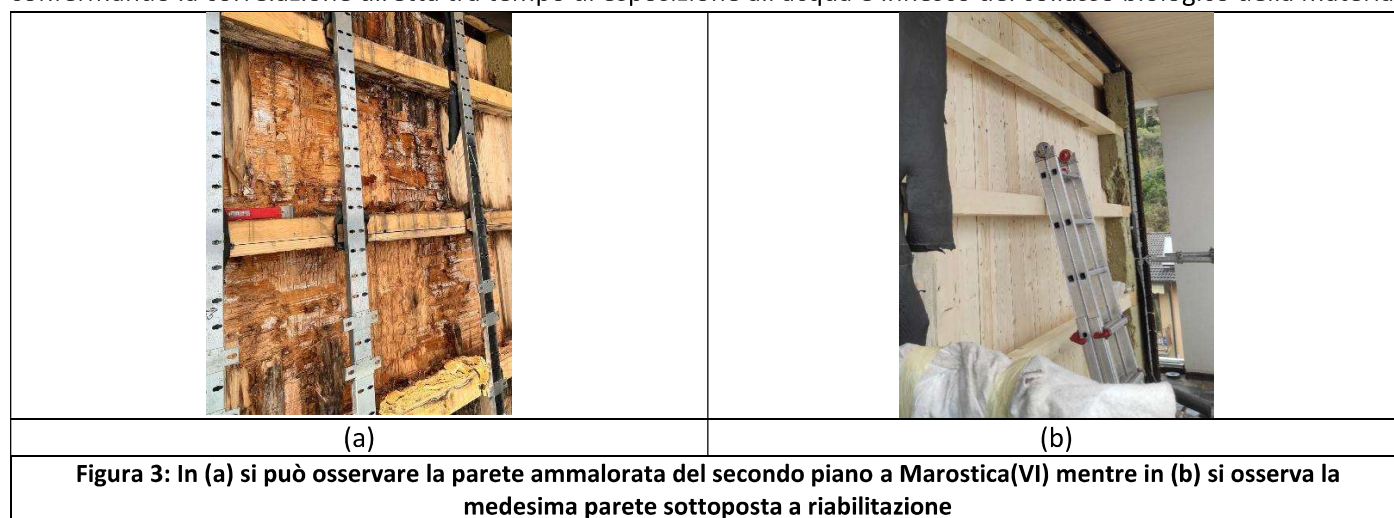
Caso Studio C – Edificio residenziale a Marostica (VI): Struttura moderna disposta su tre livelli fuori terra, caratterizzata da coperture piane. A soli tre anni dal completamento del cantiere, un difetto puntuale e localizzato nel sistema di impermeabilizzazione del tetto piano ha permesso l'ingresso massivo di acqua piovana all'interno della stratigrafia isolante. Per gravità, il flusso idrico si è propagato verticalmente lungo i pannelli strutturali dell'edificio. Le indagini hanno riscontrato marcescenze e attacchi fungini attivi sui pannelli del secondo e del primo piano; al piano terra, pur registrando tassi di umidità superiori alla soglia critica del 20%, il C.L.T. non mostrava ancora danni meccanici evidenti, confermando la correlazione diretta tra tempo di esposizione all'acqua e innesco del collasso biologico della materia.
